服部様邸塗装工事 外装劣化診断報告書

2023年3月21日

服部様邸

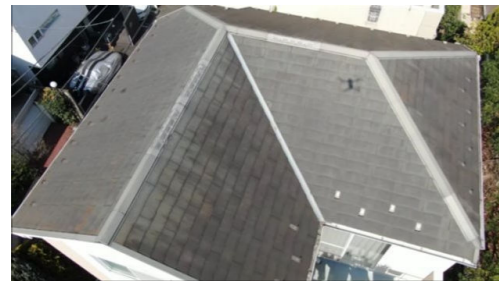
スレート瓦及び棟板金変退色

経年劣化によりスレート瓦及び棟板金に変退色しています。

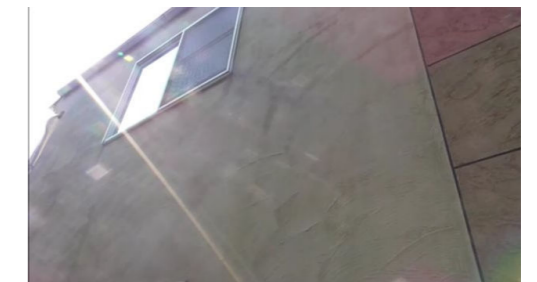
外壁の汚れ

直射日光や風雨、さらに排気ガスなどにさらされ、塗装の変色や劣化が発生しています。近くで見ると粉塵や苔類が付着しています。

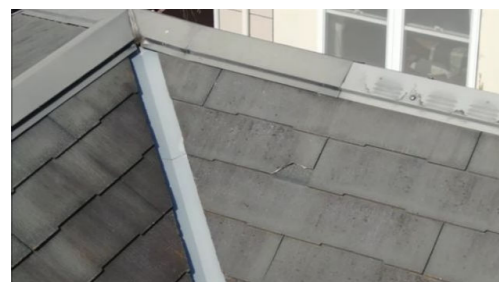
スレート瓦の欠損

何らかの理由でスレート瓦が欠けています。補修が必要です。

- 塗料の防カビ対策が望ましい
- 塗料は耐久性の高い塗料が望ましい
- 高弾性の塗料が望ましい
- ひび割れ補修

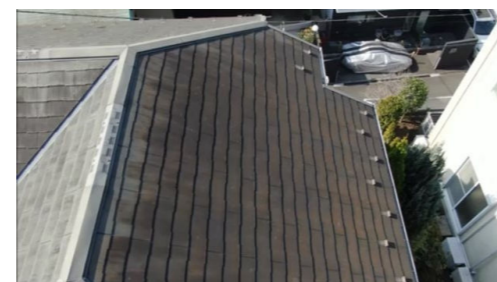
スレート瓦及び棟板金変退色

経年劣化によりスレート瓦及び棟板金に変退色しています。

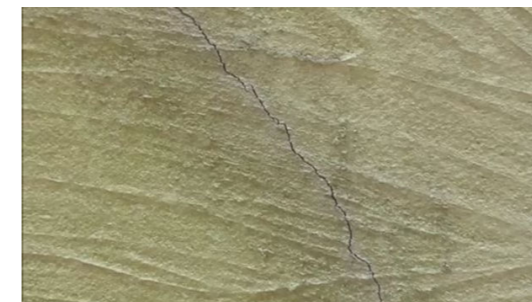
ひび割れ

下地の動きに塗膜が追随できずに、ひび割れを起こしています。このまま放っておくと、ひびの拡大や水の浸入が懸念されます。

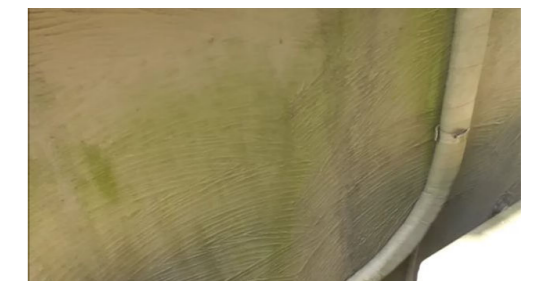
苔・カビの発生

日当たりの悪い面に苔が発生しています。さらにこの苔が劣化を進行させます。
